# BRIDLICOVÁ ŠTÔLŇA V MARIANSKOM ÚDOLÍ

## JEDINÉ ZACHOVALÉ BANSKÉ DIELO NA ŤAŽBU BRIDLICE NA SLOVENSKU

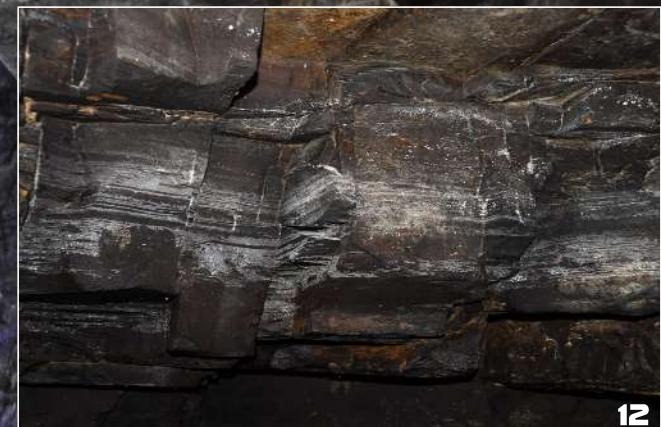
12

Obr. 12. Biely kryštaličký sekundárny sadrovec nad zónou zaplavenia. Foto: R. Lehotský  
 Obr. 13. Vzadu súčasný vstupný otvor do štôlne. Foto: P. Ondrus  
 Obr. 14. Pohľad z východnej komory na hlavnú chodbu. Foto: P. Ondrus  
 Obr. 15. Pohľad zo západnej komory na hlavnú chodbu a vstup do východnej komory. Napravo je základka. Foto: M. Chmúlik  
 Obr. 16. Detail steny komory s kolmými vrstvami bridlice. Foto: P. Ondrus  
 Obr. 17. Východná komora. Foto: P. Ondrus  
 Obr. 18. Pohľad zo štôlne na vonkajšiu klenbu pivnice. Foto: R. Lehotský  
 Obr. 19. Vizuálizácia: situácia (A) a detailný pohľad na vstupný portál (B). Architektonická štúdia Banské dielo Mariánka "Portál". Autor: M. Šeregi.
