Geologický a banský prieskum „Bridlicová štôlna v Marianskom údolí“

Marianka, 24. október 2012

**Spolok Permon Marianka, Spolok pre montánnny výskum,
Štátny geologický ústav Dionýza Štúra**

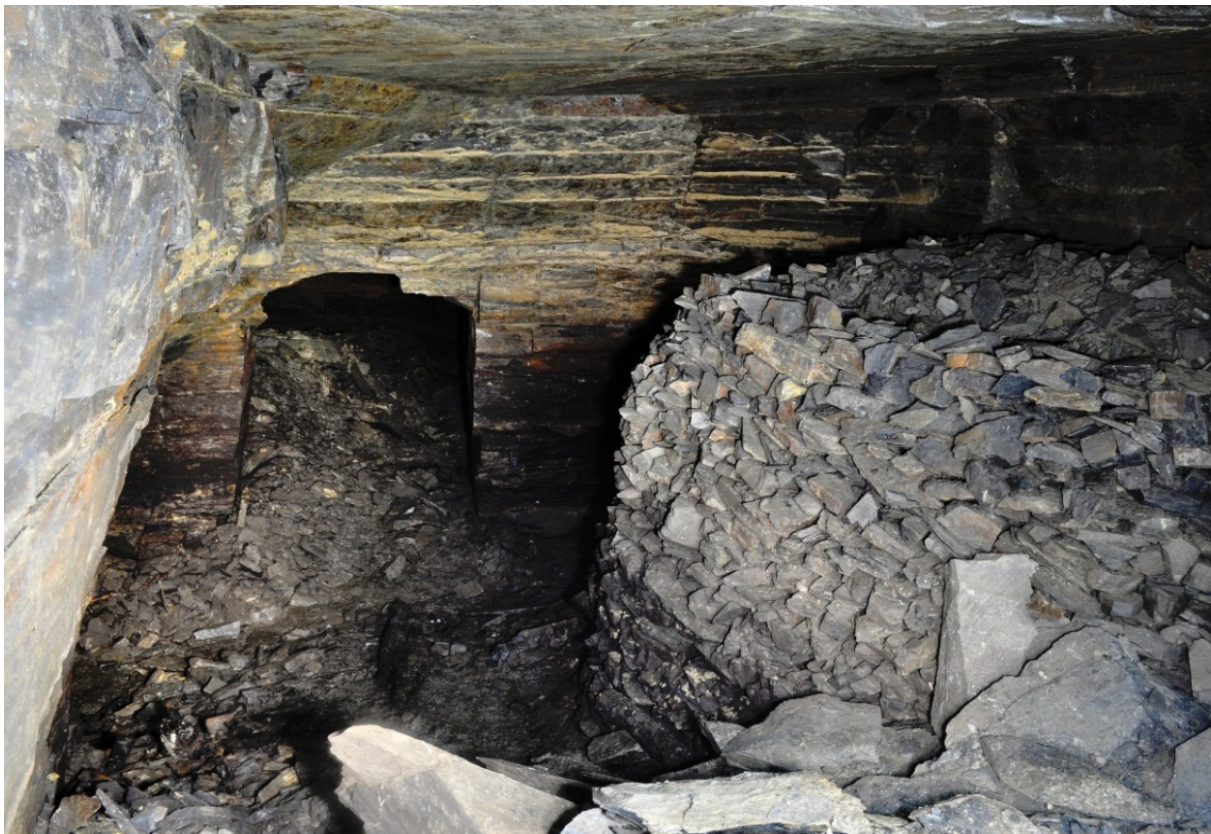
Najväčšia komora v Bridlicovej štôlni, vpravo základka z bridlíc (foto M. Chmulík)

Mimoriadne krásnym dokladom efektívnosti starých baníkov je spôsob nakladania so vzniknutým odpadom. Keďže bridlicové platne boli vylamované ručne a v niektorých prípadoch naisto upravované do požadovaného tvaru už priamo v podzemí, vzniklo pomerne veľké množstvo menších úlomkov bridlíc nevhodných pre ďalšie použitie. Je isté, že časť tohto odpadu bola vynesená na povrch (hlavne v prvých fázach ťažby) ale neskôr sa uplatnilo jeho ukladanie do tzv. základky. Menšie úlomky bridlíc boli v prázdnych vydobytých priestoroch ukladané do suchého múra a to buď do celého priestoru (JV komora) alebo pozdĺž steny (SZ komora). Časť odpadu sa však ponechávala aj v počve, kde vytvárala prirodzenú podlahu tak aby lámač dočiahol na strop, z ktorého vylamoval bridlicu. Drobné

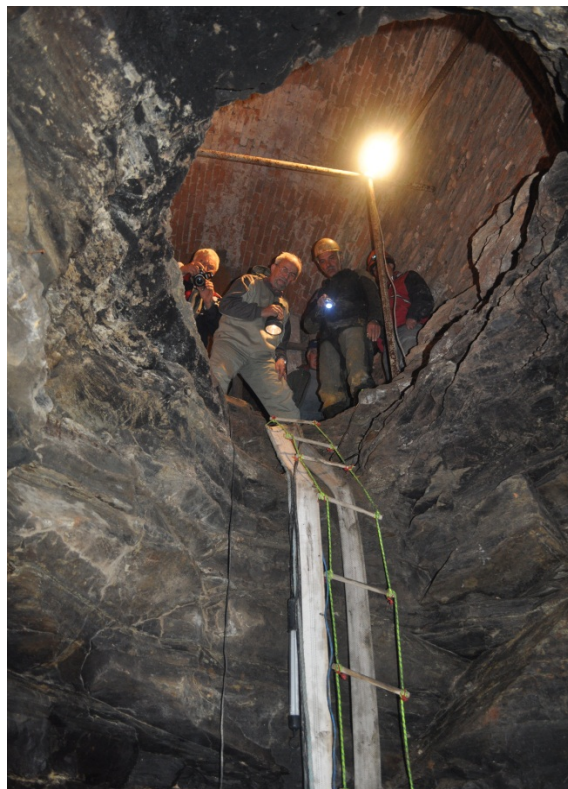
*Pohľad z vnútra bane na vstupný otvor
(foto M. Chmulík)*

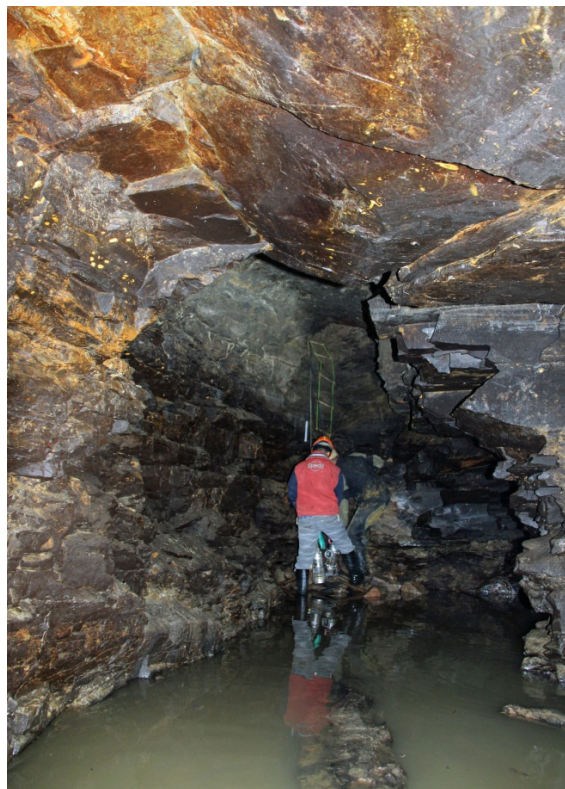
*Hlavná chodba v štólne
(foto J. Madarás)*

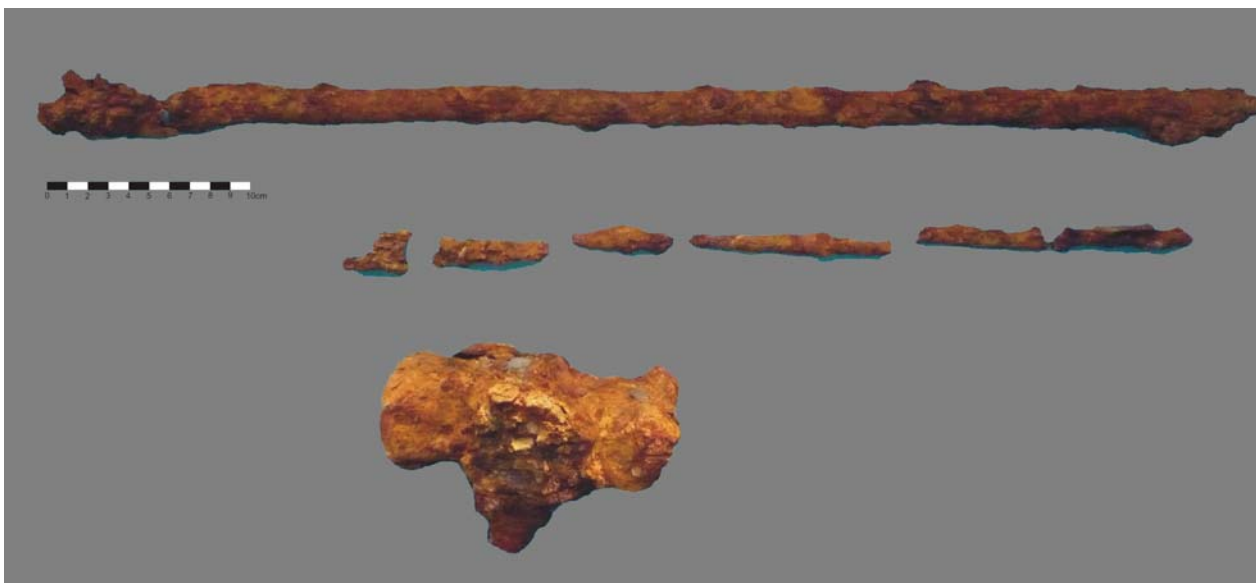
Banické nástroje nájdené v komore Bridlicovej štólne (foto J. Madarás)

Vylamovanie podľa možnosti čo najväčších bridlicových platní vylučuje použitie strojných zariadení a vylamovanie muselo prebiehať len za pomoci ručných nástrojov. Dôkazom takéhoto postupu bol nález viacerých diery, kruhového prierezu, ktoré niesli jednoznačné stopy po ich ručnom vyhotovení – vytlákaním pomocou vrtáka (dláta) a kladiva. Ručne vytlákané diery majú nerovné, vlnité vnútorné steny. Tieto nerovnosti (vlnky) vznikajú tým, že nie je možné počas celého procesu hĺbenia diery udržať vrták v jednej osi keď sa po ňom udiera kladivom. Počas postupu vytlákania diery dochádza ku nakláňaniu vrtáku do rôznych smerov a tým ku vzniku nie rovnej (hladkej) vnútornej strane diery. V prípade strojného vrtania je vrták pevne uchytený vo vrtacej hlavici a zachováva si os vrtania v stabilnom stave a teda vnútorná stena diery je hladká, bez nerovností. Vzácný nález vrtacieho dláta – vrtáka a kladiva pucky v nevelkej hĺbke pod suťou v SV komore priamo pod jednou z diery, je konkrétnym dokladom o tomto spôsobe ťažby, resp. o príprave ku ťažbe. Nakoľko sa pri pucke zachovala i časť drevenej rúčky, v prípade priaznivých okolností sa bude možné vyjadriť i k veku nástrojov a tým aj k obdobiu, v ktorom ťažba prebiehala. Nástroje boli po zdokumentovaní okolností nálezu odnesené pracovníkmi ŠGÚDŠ za účelom ich ďalšieho štúdia a konzervácie.

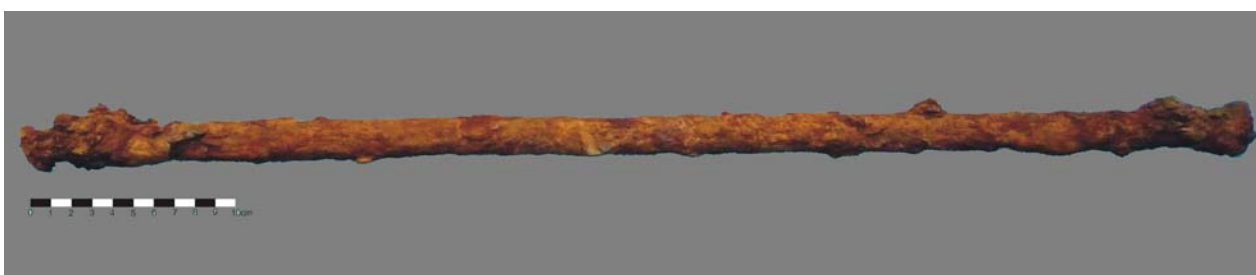
Vrtná tyč na ručné vŕtanie (foto J. Madarás)

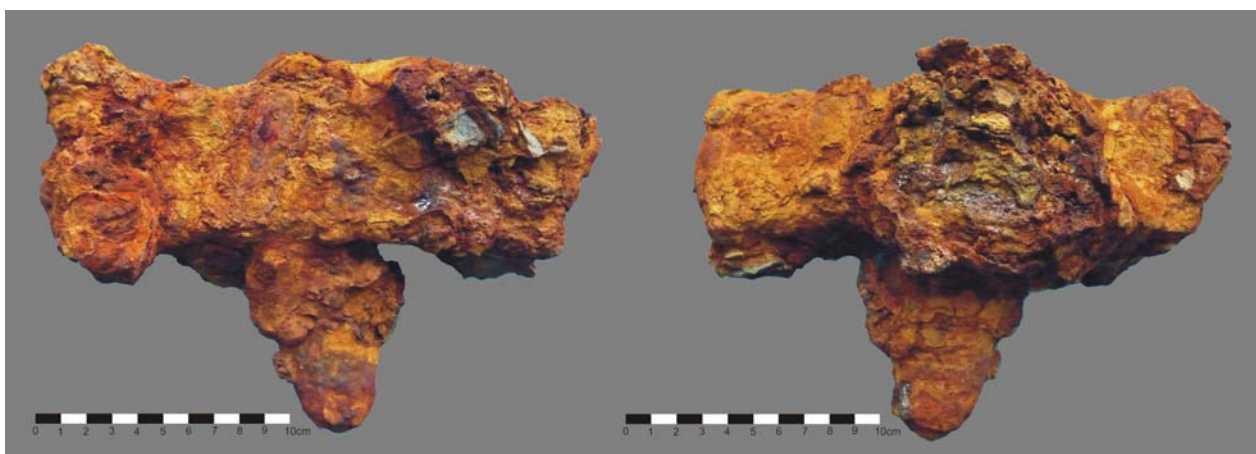
Torzo kladiva (pucka) na zhotovovanie vrtoŕ (foto J. Madarás)

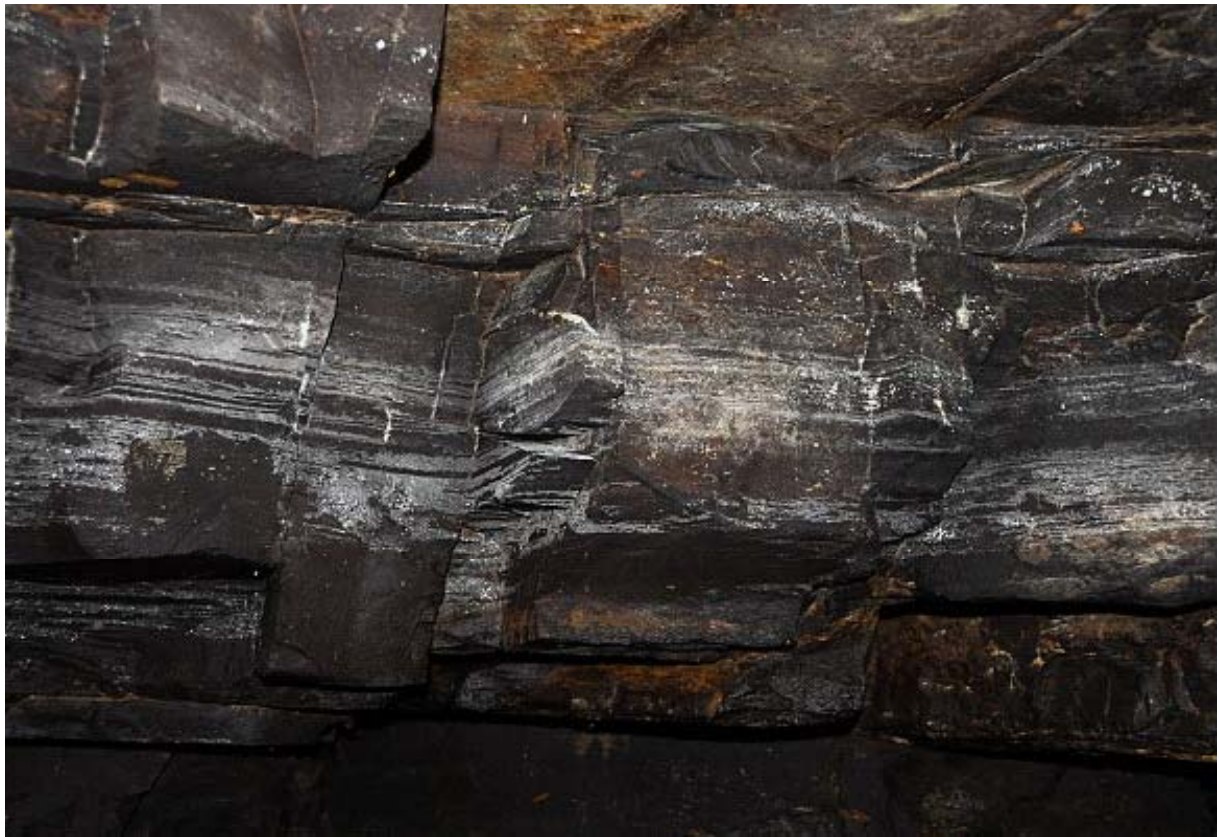
Sedimenty obsahovali aj organickú síru, z ktorej vznikol pyrit (FeS_2). Jeho rozkladom vo vodnom prostredí vzniká kyselina sírová (H_2SO_4), ktorá reaguje s vápnikom obsiahnutým v sedimentoch. Výsledkom tejto reakcie je kryštalizácia sadrovca ($\text{CaSO}_4 \cdot 2\text{H}_2\text{O}$). Drobné kryštálíky sadrovca pokrývajú povrch bridlíc a pri nasvietení sa lesknú na stenách podzemného diela. Väčšie kryštály sadrovca svojim rastom pri kolísaní hladiny vody v štólne spôsobujú odlupovanie tenkých šupiniek bridlice a jej rozpad na povrchu. Sekundárne

sadrovce boli pozorované len nad hladinou vody. Oxidy Fe zase spôsobujú hrdzavé sfarbenie tenkých polôh v bridliciach. Šupinovitá odlučnosť bridlice, ktorá bola zaznamenaná pri mapovaní a fotografovaní štôlne v roku 2005 nebola teraz pozorovaná. Spôsobné to bolo pravdepodobne krátkodobým odčerpaním vody pri terajšom prieskume, počas ktorého sa nestihli šupiny zosušením horniny vytvoriť.

Kryštály sekundárneho sadrovca na bridlici (foto R. Lehotský)

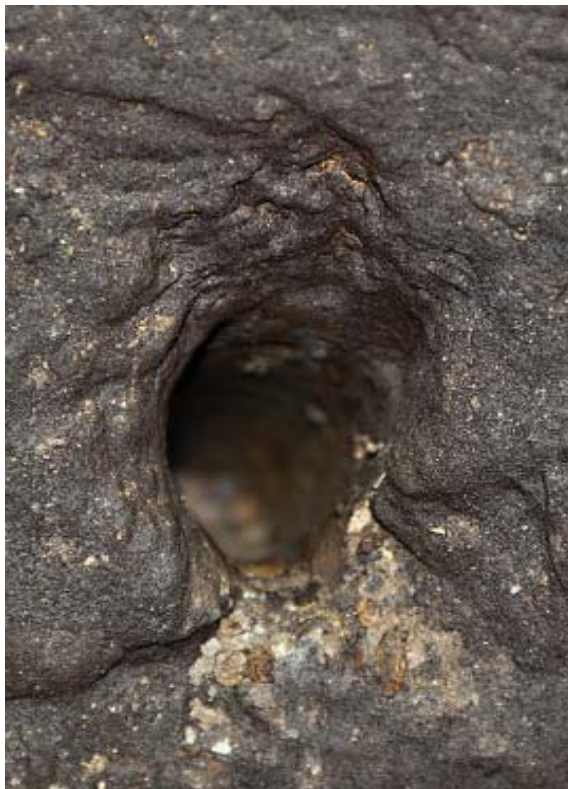
*Diera po ručnom vŕtaní
(foto R. Lehotský)*

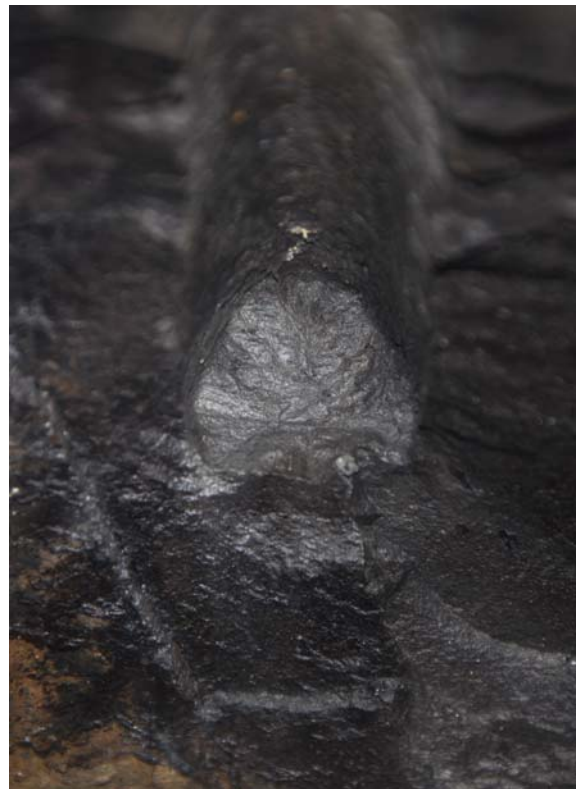
*Koncová časť vrtného otvoru
(foto R. Lehotský)*

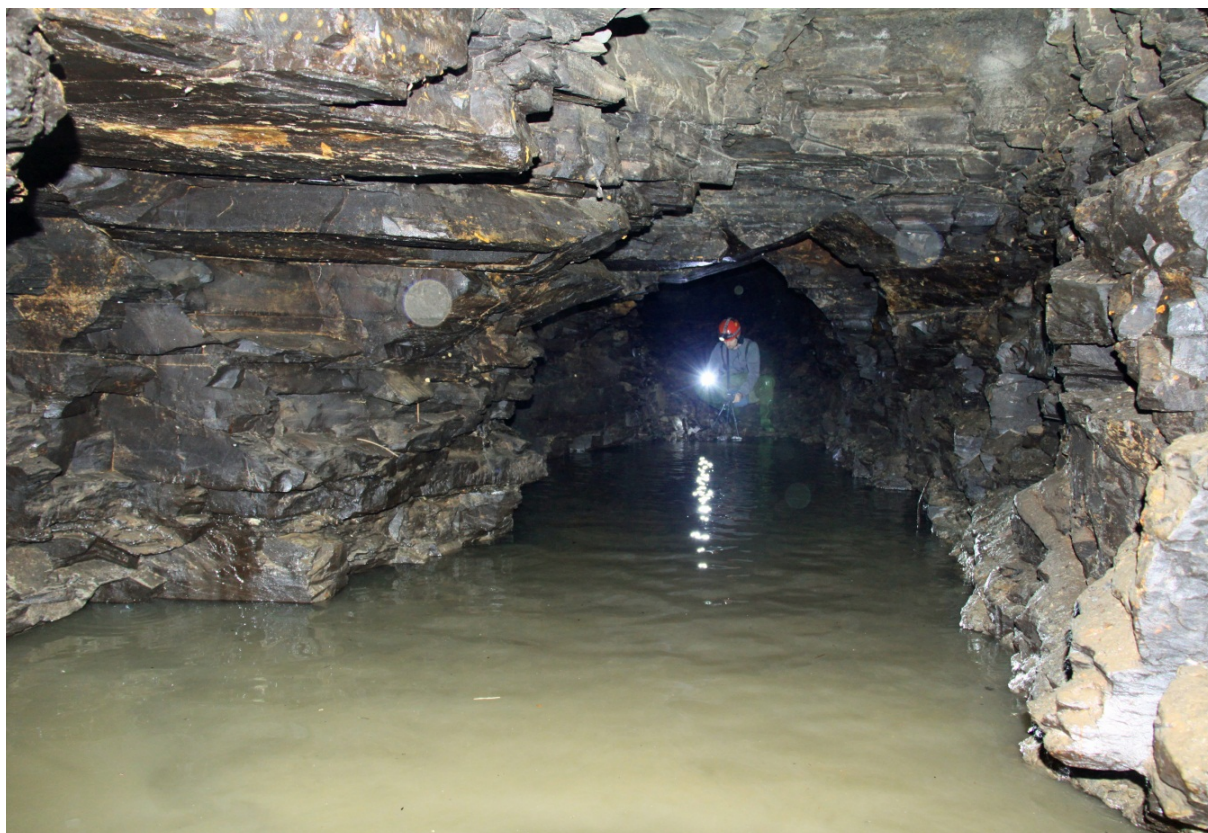
*Hlavná chodba v štôlni, ktorá býva zatopená do výšky 2,5 m (tmavšia časť bridlíc).
Strop je vo výške do 3,5 m (foto J. Madarás)*

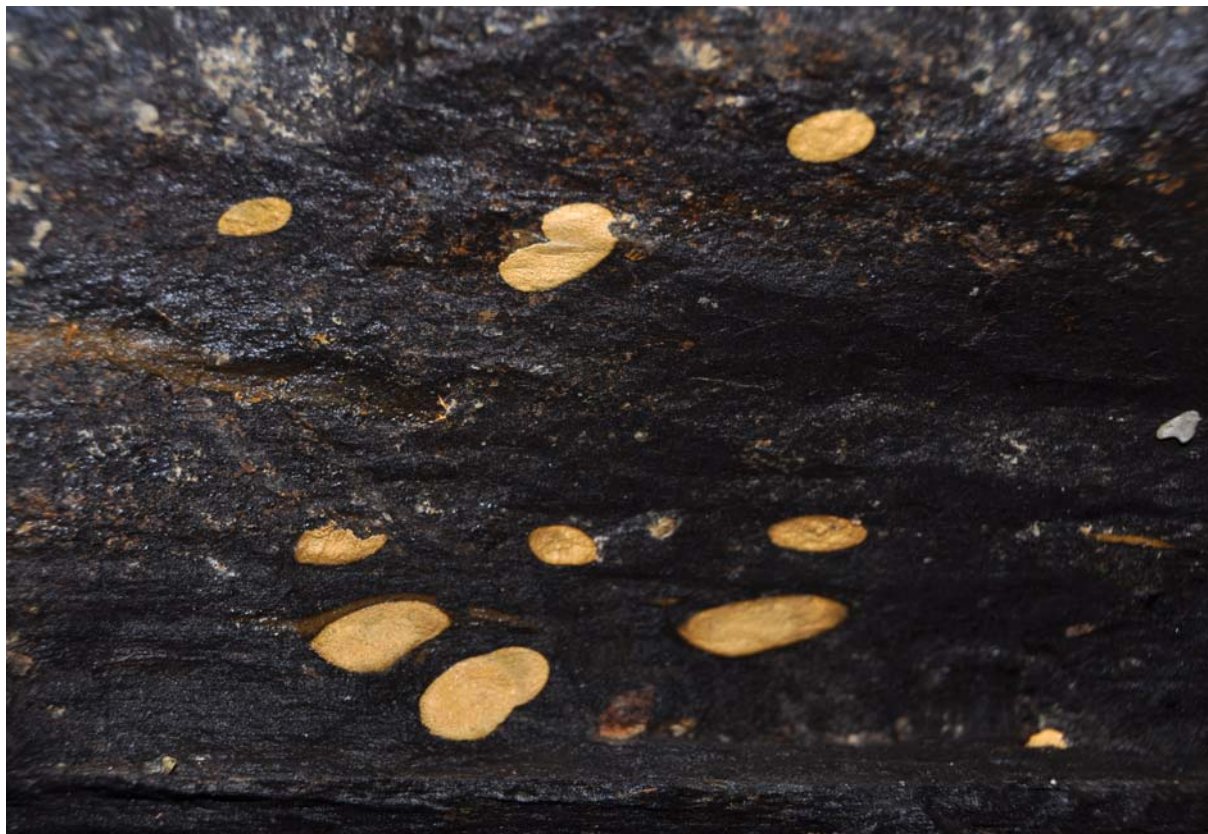
Vo vstupnej časti štôlne sme zaznamenali hnedožlté ostrovčekovité ale aj podlhovasté organizmy. Ide pravdepodobne o huby alebo hnedé riasy. Presnejšie zaradenie si vyžaduje dodatočný odber vzoriek.

Huby alebo hnedé riasy (foto R. Lehotský)

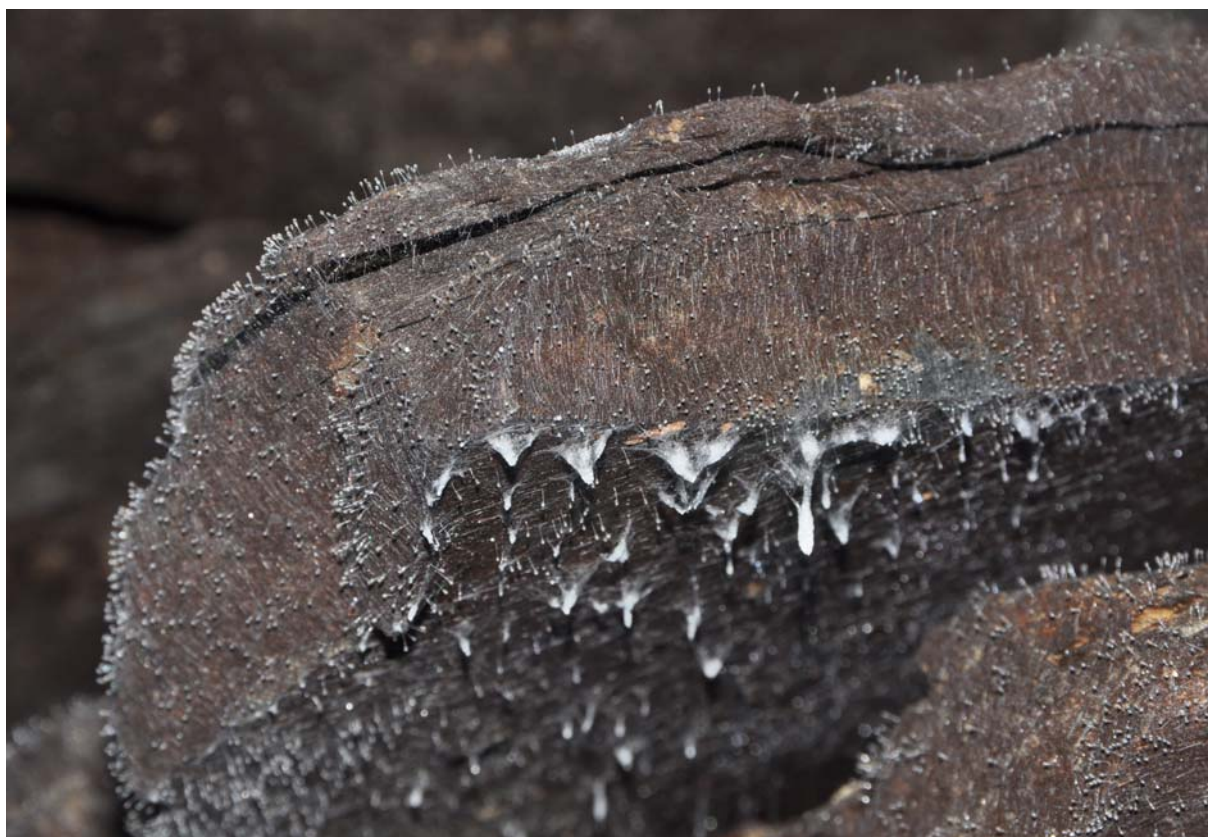
V najväčšej kaverne, vo vrchnej časti základky sme na voľne uložených kusoch bridlice zaznamenali biele vlákna mycélia (podhubie), na ktorých sú zachytené kvapôčky kondenzovanej vody. Toto miesto je na suchu aj keď je štôľňa zatopená.

Biele vlákna mycélia (foto R. Lehotský)

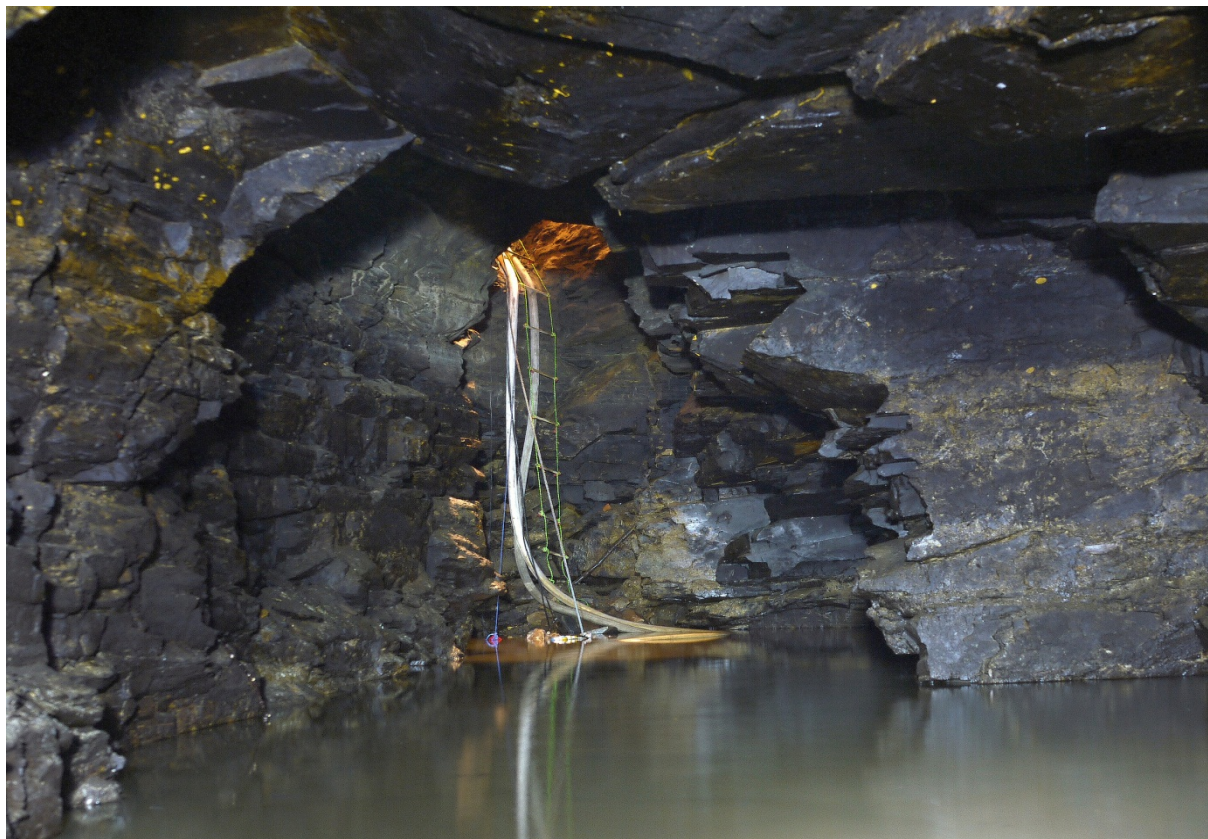
Súčasný vstupný otvor do štólne hore v strede fotografie (foto R. Bednár)

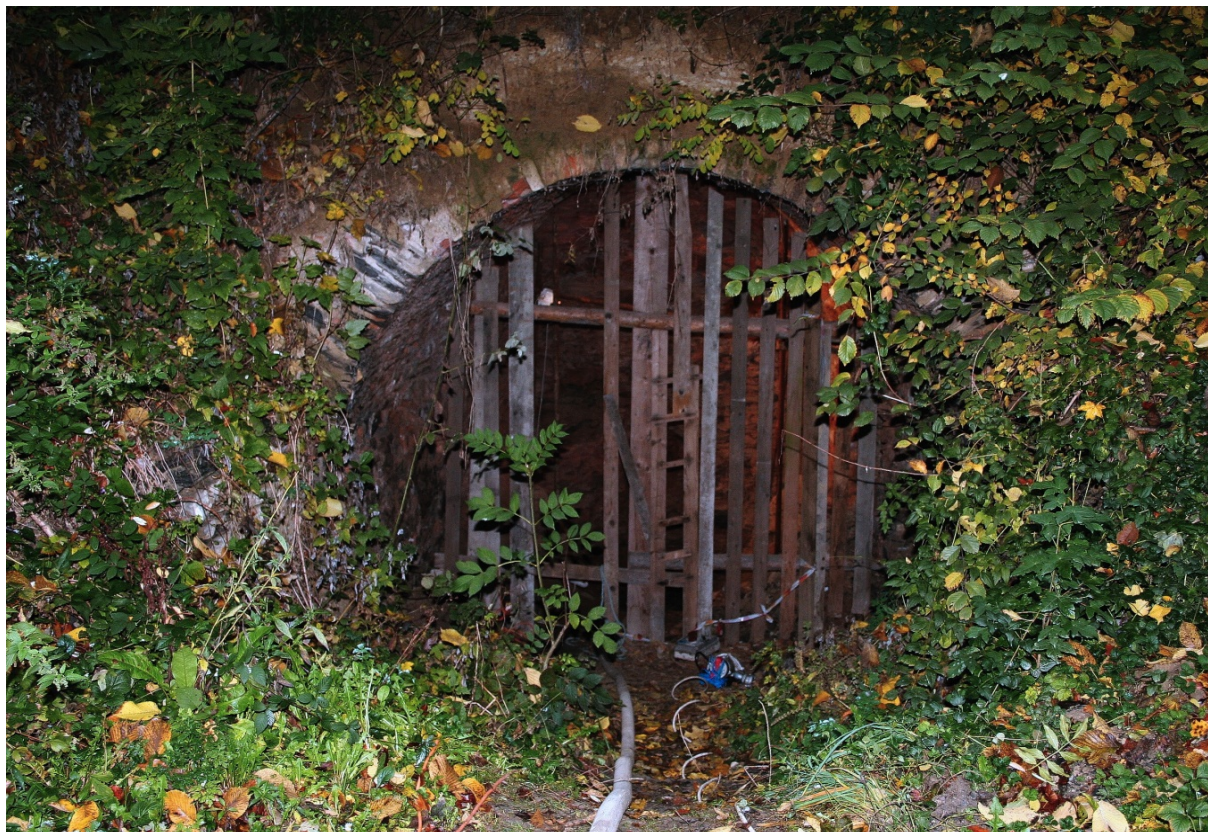
Súčasný stav vstupného otvoru opustenej pivnice za III. marianskou kaplnkou (foto J. Král)

Kedže možnosť sprístupniť štôľňu verejnosti nie je v súčasnosti reálna, bolo by vhodné priestor starej pivnice, v ktorej je situovaný sekundárny vstup do bane zachovať, aby nedošlo k jeho postupnej deštrukcii a využiť priestor pivnice na vybudovanie informačného miesta o histórii a ťažbe bridlice v Marianke. Zmysel vybudovania informačného miesta v priestoroch pivnice je podporený tiež výstupom marianských bridlíc v prirodzenom uložení na zadnej stene pivnice a ich názorné druhotné použitie v múroch pivnice. Vhodným architektonickým návrhom by zároveň došlo k záchrane chátrajúcej stavby pivnice často pútnikmi, turistami a miestnymi obyvateľmi navštevovaného Marianskeho údolia. Pre exkurzie spoznávajúce geologickú stavbu Slovenska by to bolo vhodné miesto, kde by sa pomocou nainštalovaných informačných tabúl v obnovenej časti pivnice mohli dozvedieť informácie uvádzajúce do geologických a historických aspektov výskytu a využívania marianských bridlíc. Tento význam je umocnený aj plánovaným umiestnením zastávky náučného chodníka „Sandbersko-pajštúnskeho geoparku (SAPAG)“, vykonávateľ geologickej úlohy: Štátny geologický ústav Dionýza Štúra v Bratislave, zodpovedný riešiteľ: RNDr. Ján Madarás, PhD. Okrem toho by sa tým z hľadiska bezpečnosti uspokojivo vyriešilo nevhodné a nedostatočné zaistenie priestoru pivnice s 3,5 m hlbokou zatopenou „studňou“, čo by nemalo byť zanedbávané. Zabezpečenie vstupu do pivnice a otvorenej jamy zatopenej do výšky 2,5 m vody je potrebné vzhľadom k exponovanosti lokality riešiť prioritne, napríklad umiestnením mreže a jej zabezpečením zámkom.

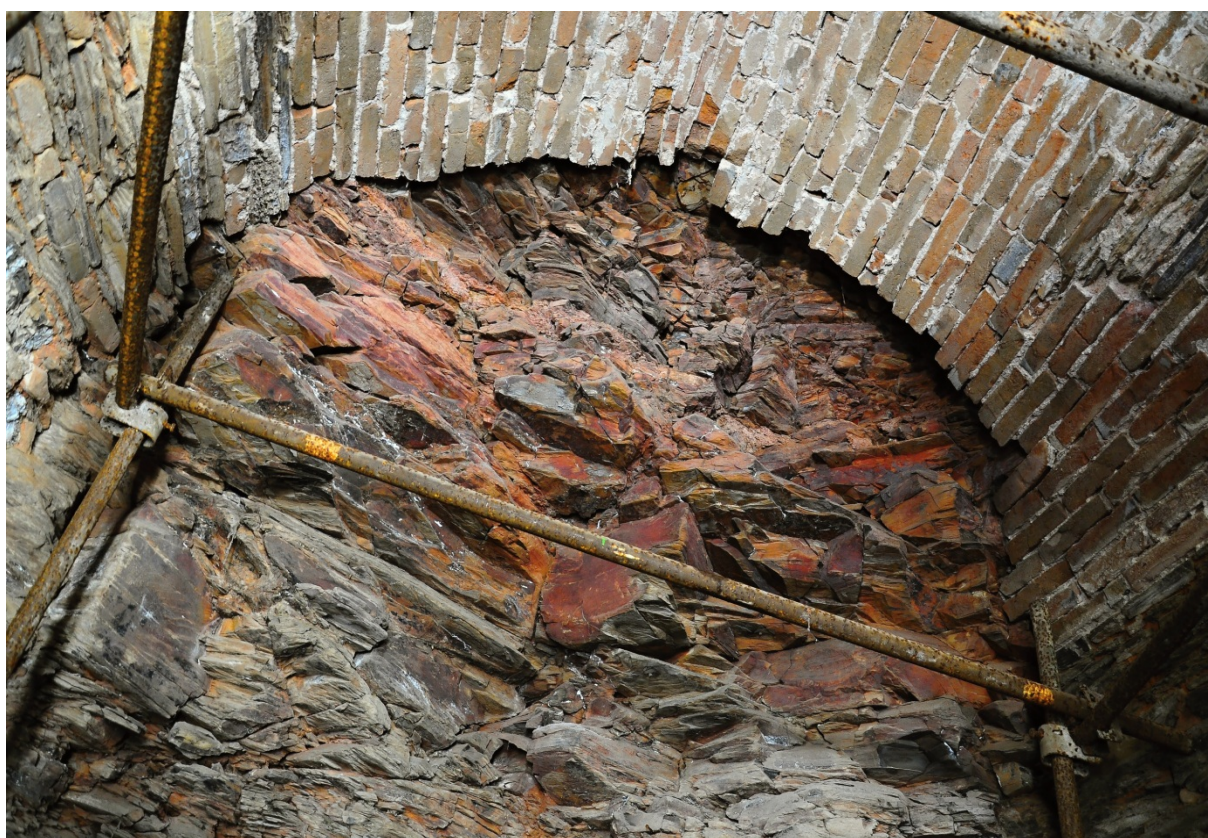
Zadná stena opustenej pivnice, na ktorej vystupujú bridlice (foto P. Ondrus)

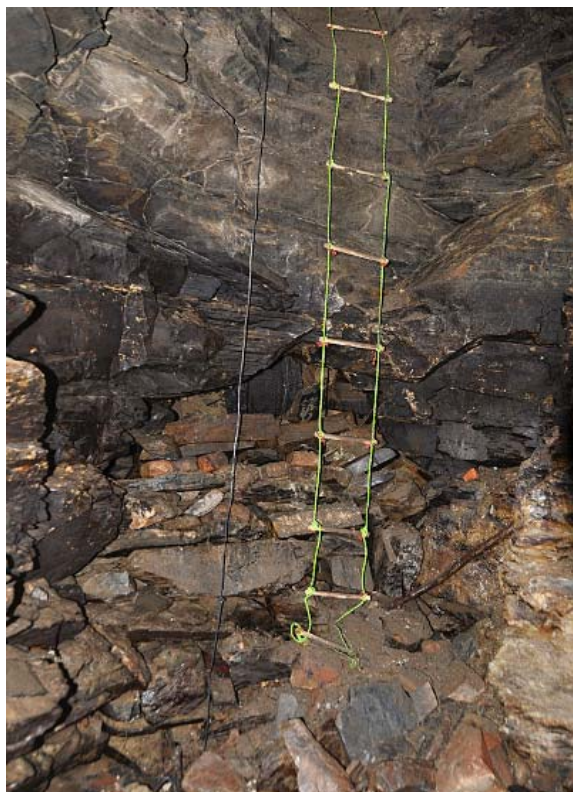
Hlavná chodba je na JZ založená vylámanou bridlicou a takmer s istotou tým smerom pokračovala vstupná chodba. Preto aj vstup do štôlne bol v minulosti situovaný smerom na JZ približne na úrovni Marianskeho potoka. Vek štôlne nebol doteraz presnejšie stanovený, odhaduje sa iba podľa súvislostí s približným vekom kamenných múrov a klenby pivnice, ktorá pochádza zo 16. až 18. storočia. Štôľňa je určite staršia ako obdobie výstavby kaplniek v Marianskom údolí v rokoch 1723-1729, pretože pri úprave terénu pre výstavbu kaplniek pravdepodobne došlo k zasypaniu pôvodnej vstupnej časti štôlne. III. kaplnka, pri ktorej sa nachádza vchod do štôlne, bola postavená v roku 1725. O štôľni nie sú v súčasnosti dostupné žiadne písomné informácie. „Bridlicová štôľňa v Marianskom údolí“ je v Registri starých banských diel, vedenom odborom Geofondu Štátneho geologického ústavu Dionýza Štúra v Bratislave, evidovaná pod číslom: 44-22-12/14.

Pokračovanie chodby na JZ je založené kameňmi (foto R. Lehotský)

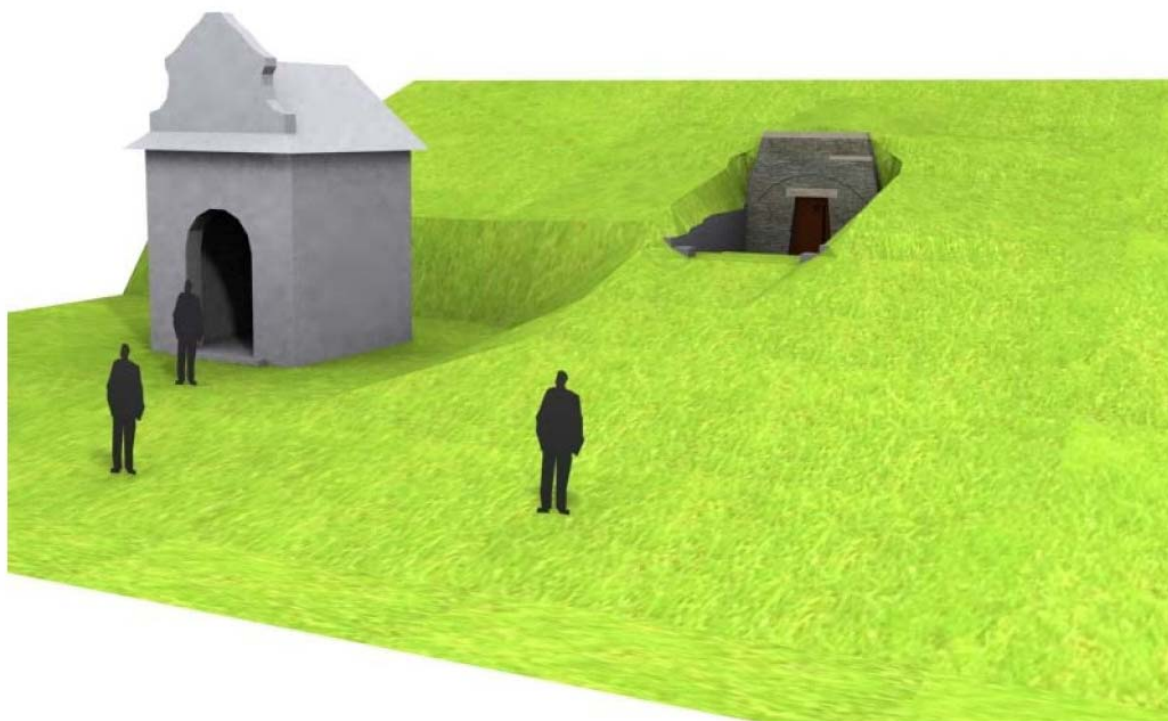
Vizualizácia portálu „Bridlicovej štôlne v Marianskom údolí“ za III. marianskou kaplnkou (Architektonická štúdiá, spracovateľ Ing. arch. Marek Šeregi, 2008)

Z iniciatívy Spolku Permon Marianka bola v roku 2008 vypracovaná architektonická štúdia ako východisko pre vytvorenie portálu bane s cieľom jej ochrany a záchrany. Ďalšími krokmi by malo byť rokovanie s kompetentnými úradmi, získanie povolení a vypracovanie projektu slúžiaceho k úspešnému dokončeniu záchrany Bridlicovej štôľne, k prezentácii lokality a k zaisteniu bezpečnosti priestorov pivnice.
